## GAMBARAN SANITASI KAPAL DAN KEBERADAAN KECHOAK PADA KAPAL KARGO DI PELABUHAN KOTA BITUNG

Jesenia Rara Thomas, Jane Maria Fransiska Tahulending, Budi Tarmady Ratag

Program Studi Ilmu Kesehatan Masyarakat, Fakultas Kesehatan Masyarakat,  
Universitas Sam Ratulangi

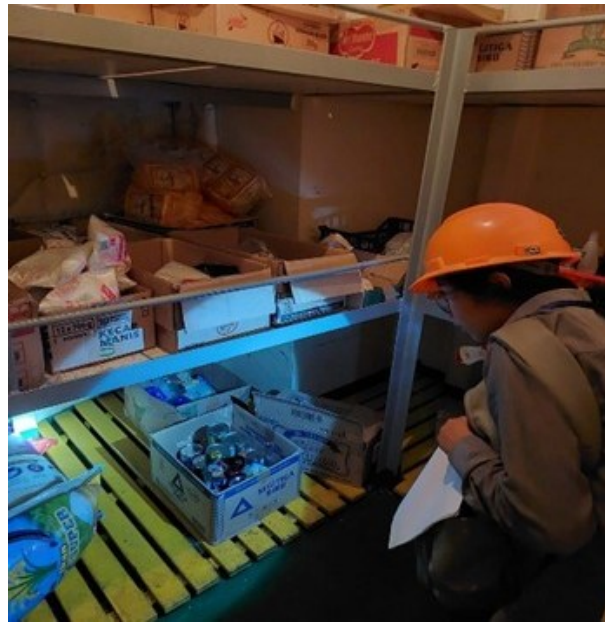
**Gambar 1.** Ruang penyimpanan makanan

Observasi yang dilakukan pada ruang rakit makanan pada kelima kapal menunjukkan adanya perbedaan tingkat pemenuhan persyaratan sanitasi antar kapal. Pemeriksaan dilakukan terhadap empat indikator, yaitu kebersihan ruang rakit makanan, ketersediaan ventilasi atau pertukaran udara yang memadai, pencahayaan minimal 10 *foot-candle* (100 lux), serta penyimpanan bahan makanan kering dan basah pada tempat yang sesuai.
